Diagnostika staveb
Termografická kontrola stavební
konstrukce

Připraveno pro:
RTI Haasová - Menhart®
Nábřeží kpt.Nálepky 471
339 01 Klatovy
732766276

Objekt pro rekreační ubytování v Žaclěří.
Objekt je umístěn v mrazové kotlině jako součást ubytovacích kapacit lyžařského areálu, s omezeným množstvím slunečního svitu vlivem okolních vrcholů.
Stavební konstrukce budovy je kombinovaná - zdivo, beton, dřevo, izolační materiály.
Obvodová stavební konstrukce je tvořena vnitřní částí z kamenného zdiva, izolaci tvoří speciální stavebně izolační pás upevněný na pomocném dřevěném roštu a překryt deskovým záklopem.

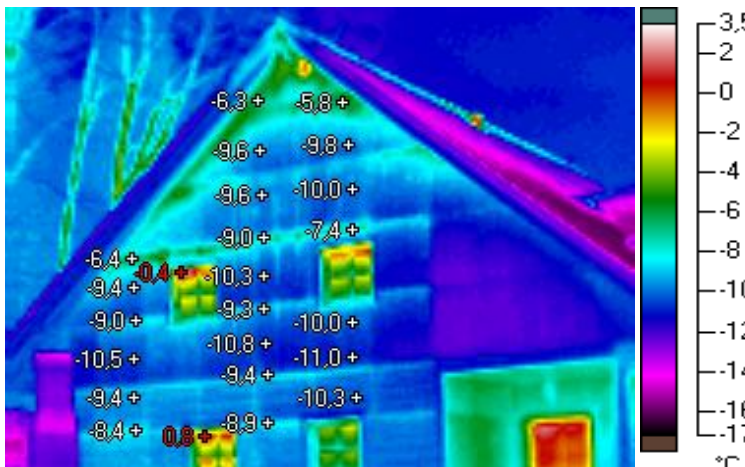
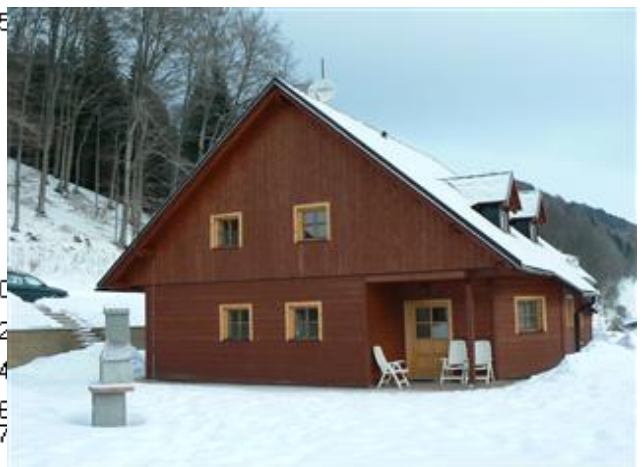
IR20100308_0138.is2

Tepelné prostupy jsou patrné v půdním prostoru na rozhraní střešní konstrukce a svislé stěny a místě vetknutí stropní konstrukce nad 1NP. Výrazný tepelný únik přes okna a skleněné výplně.

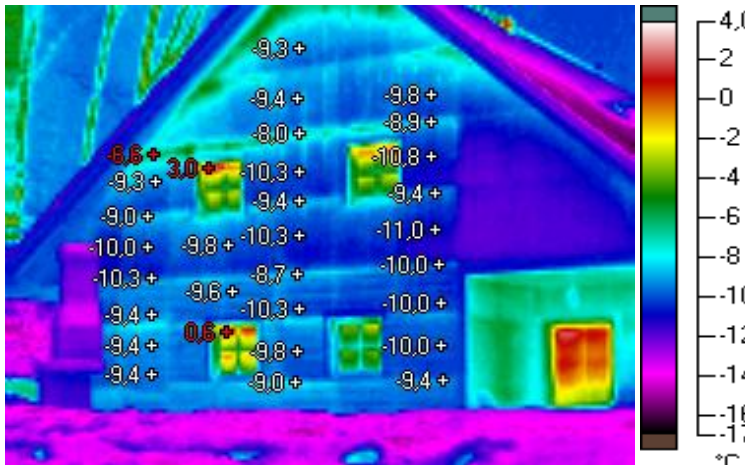
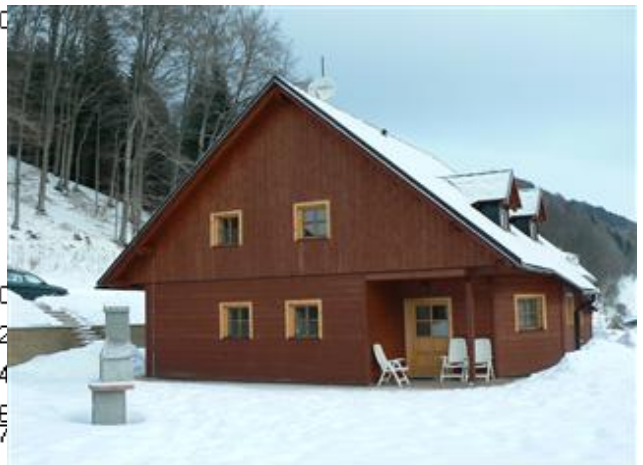
IR20100308_0139.is2

Pravá strana objektu - přízemní část

Na provedeném snímku jsou viditelné mírně zvýšené prostupy konstrukci podkladního roštu, nejde však o tepelný rozdíl ve formě tepelného mostu. Tepelný průstup je patrný zejména okny.

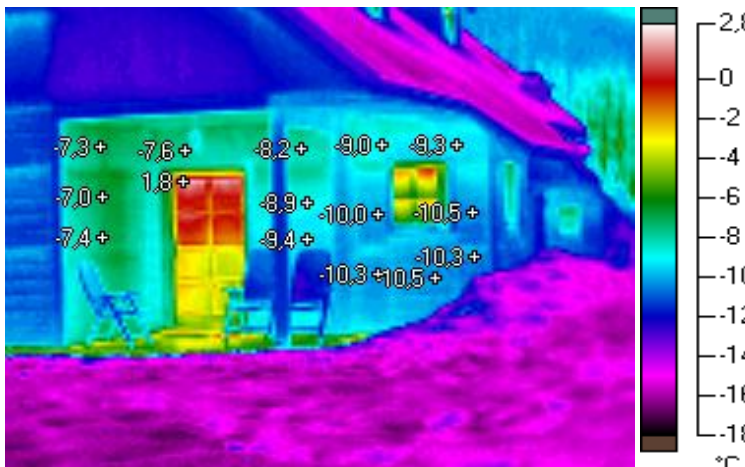
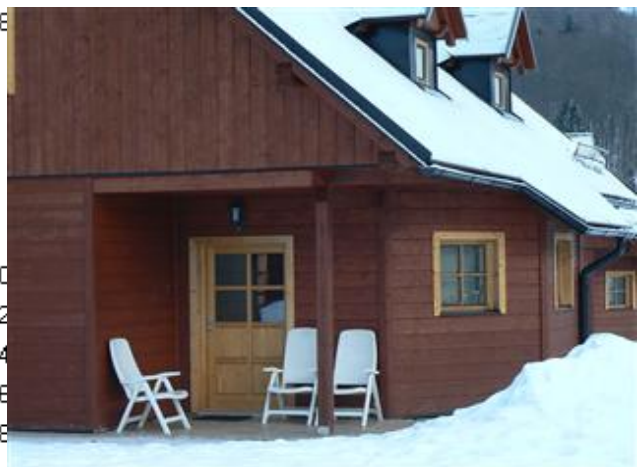
IR20100308_0140.is2

Detail bočního vstupu a okna.

Ze snímku je patrné, že tepelný prostup přes obvodový plášť nevykazuje výrazné tepelné mosty.

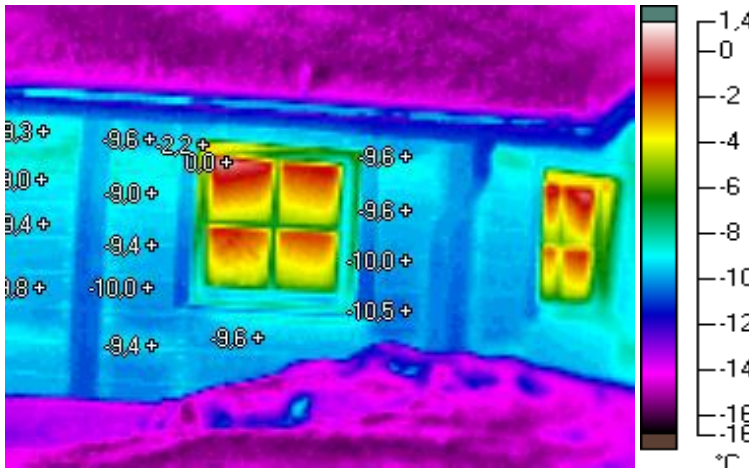
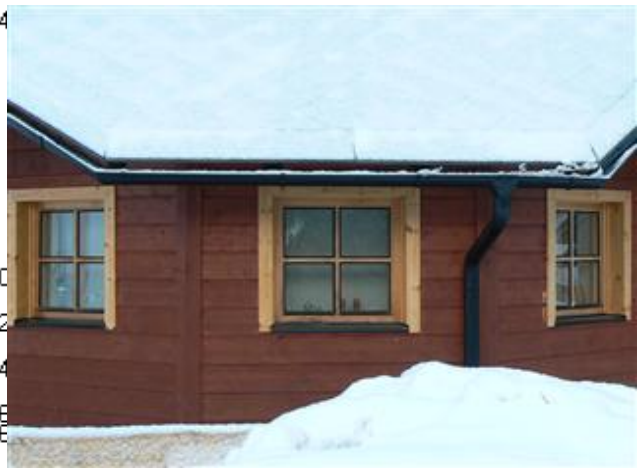
IR20100308_0141.is2

Detail okna - zadní strana objektu.

Izolace obvodového pláště nevykazuje výrazné tepelné prostupy. Problematické je pouze okno. Zde jde o únik nejen skleněnou výplní, ale i dosedací plochou rámu okna a okenního křídla. Okno nemá těsnění.

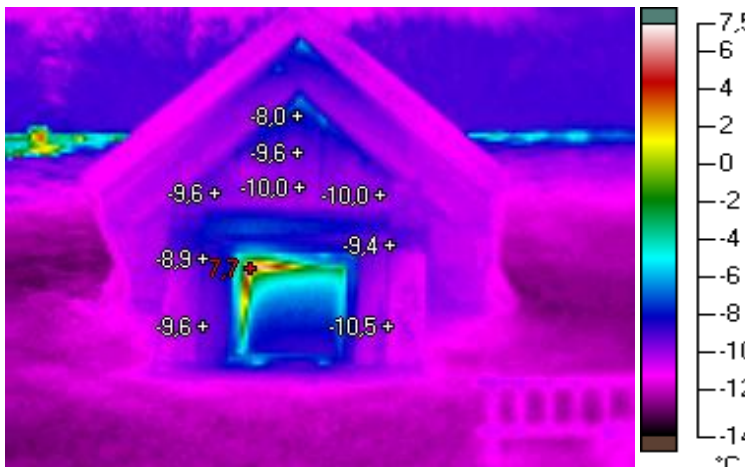
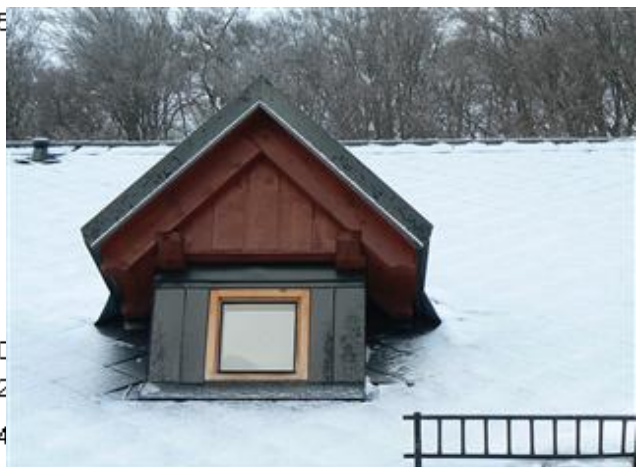
IR20100308_0143.is2

Střešní rezalit - detail.

Ze snímku nejsou viditelné tepelné úniky, vyjma okenní konstrukce.

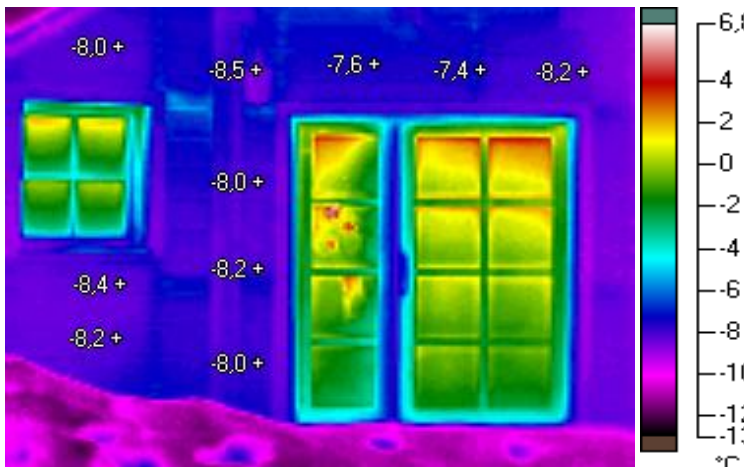
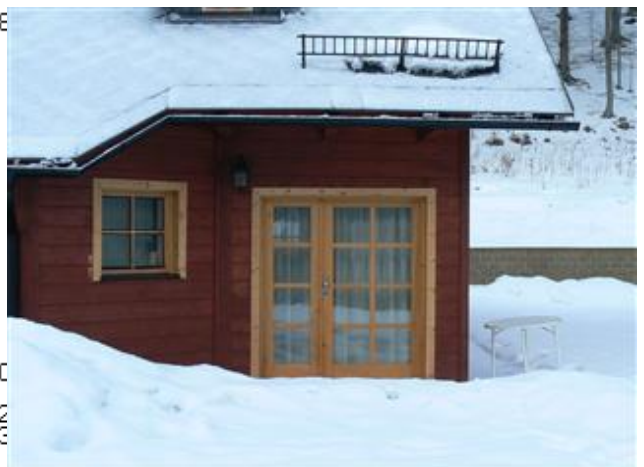
IR20100308_0144.is2

Detail části obvodového pláště v místech dveří z haly.
Obvodový plášť nevykazuje tepelné mosty a povrchové teploty jsou bez větších rozdílů.

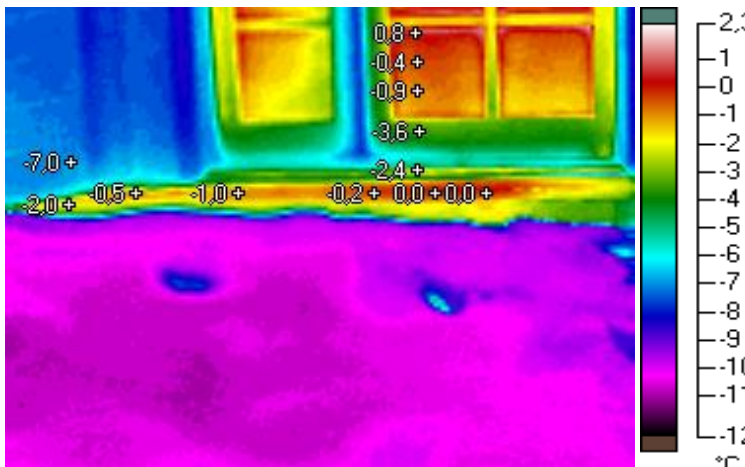
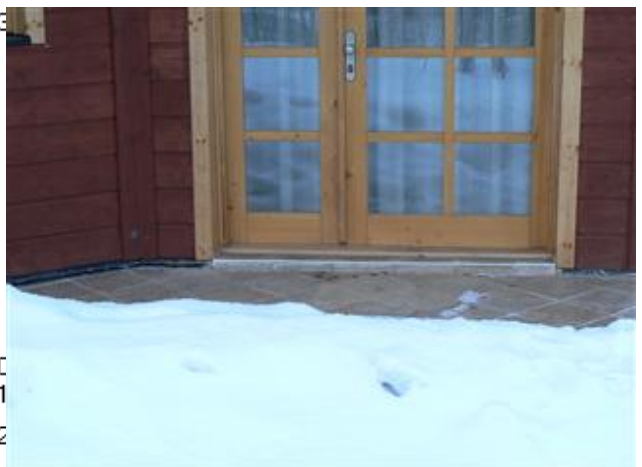
IR20100308_0145.is2

Detail prostupu přes nedostatečně izolovanou podlahu
vybíhající ve schůdek.

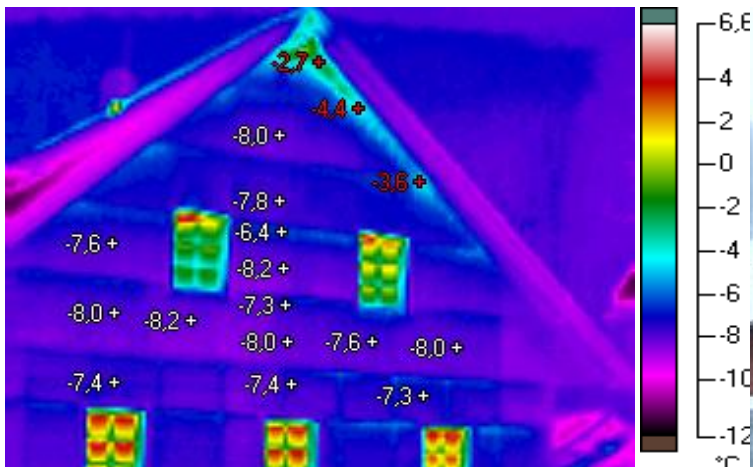
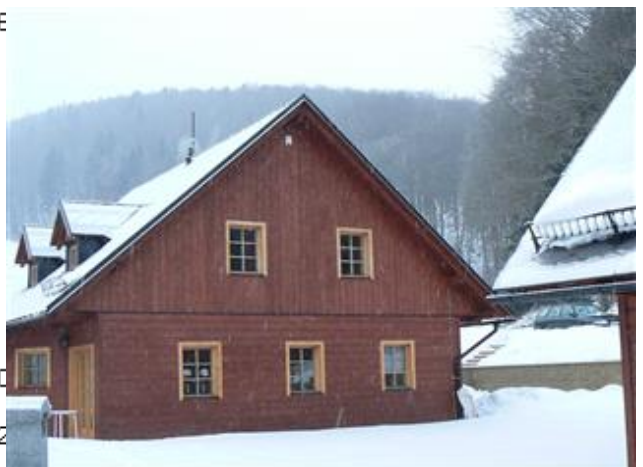
IR20100308_0146.is2

Detail levé štítové strany objektu.

Výraznější tepelný prostup je viditelný pouze v místech napojení střešní konstrukce na svislou část obvodového pláště.

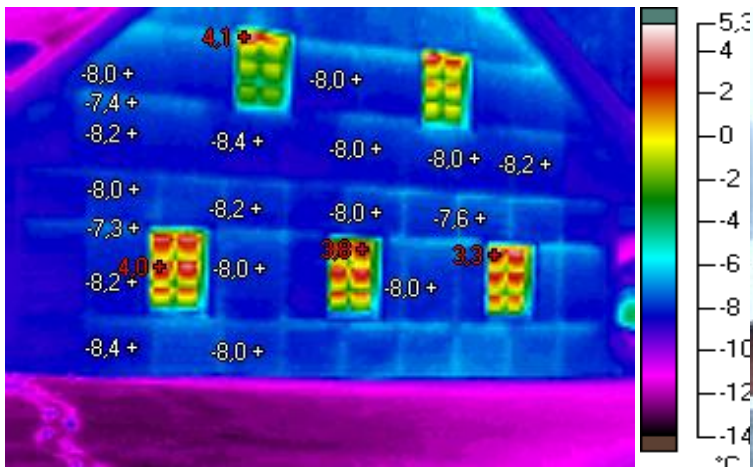
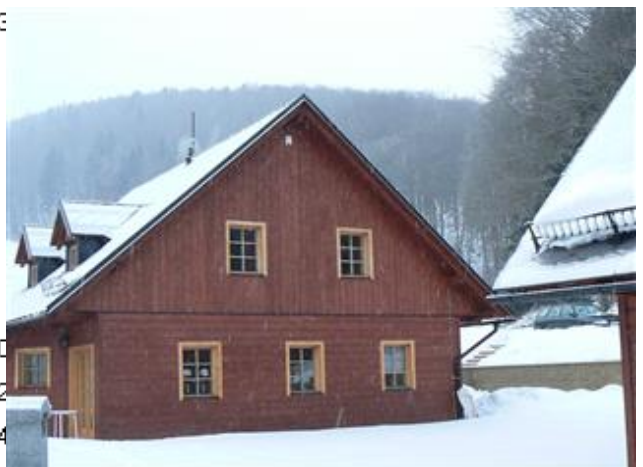
IR20100308_0147.is2

Levá strana objektu

Ze snímku nejsou patrné výrazné tepelné prostupy vyjma podkladního roštu.

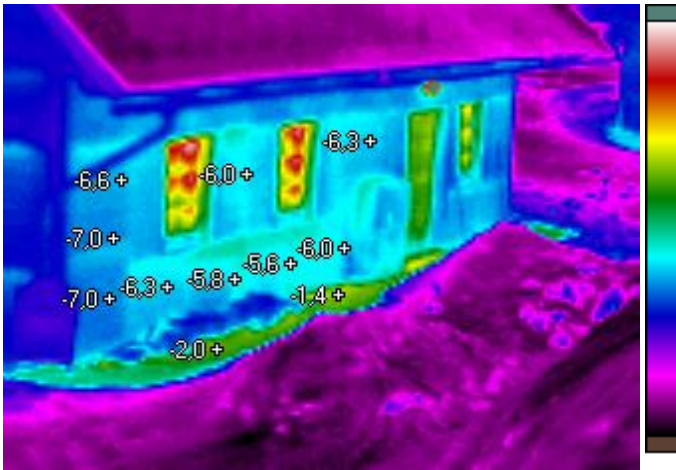
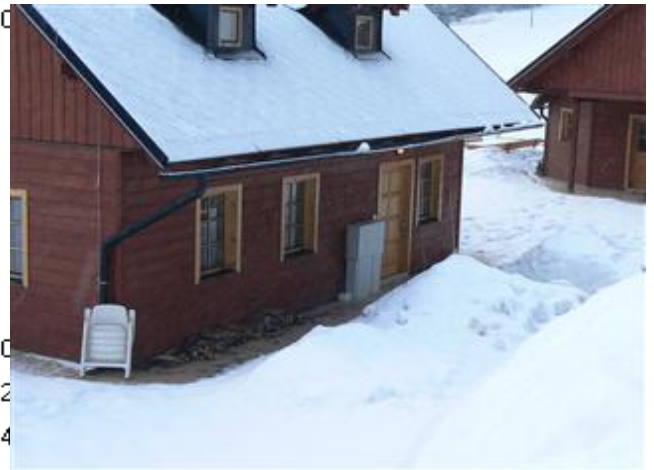
IR20100308_0148.is2

Průčelí - vstupní část

Snímek ovlivněn umístěním objektu ve svahu. Nebylo možno provést kolmé nasnímkování a je tak posunut teplotní profil obvodové stavební konstrukce úhlem snímání. Teploty jsou však v minimálním rozdílu a lze tak předpokládat vlastnosti obdobné jak u ostatních částí pláště. Ze snímku je viditelný prostup nedostatečně izolovanou základovou deskou v rovině pochůzných ploch.

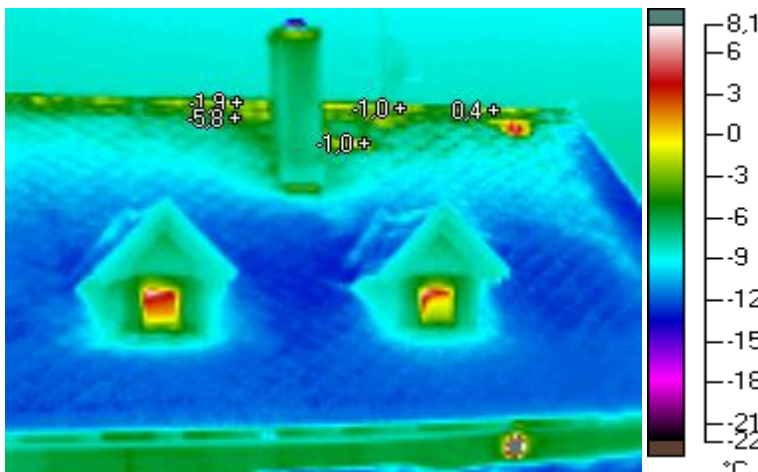
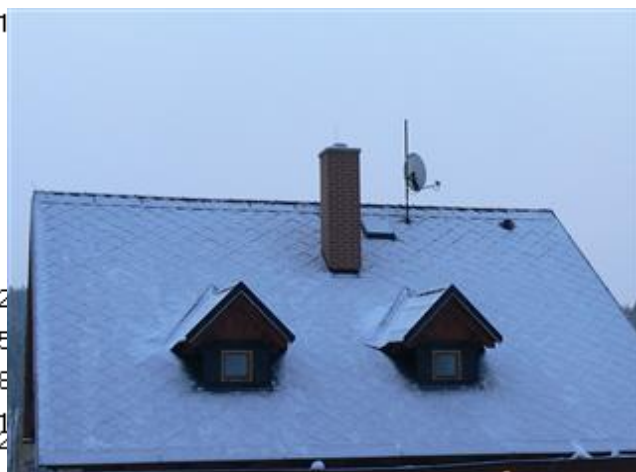
IR20100308_0149.is2

Detail tepelného prostupu střešním pláštěm. Prostup je viditelný v hřebeni střešní konstrukce a napojení střešního okna a komínu na střešní krytinu. Vizuální kontrolou bylo zjištěno, že není dokončena izolace střechy až po hřeben a jsou zde otevřené plochy pro přímý vstup venkovního chladu. Dochází k intenzivnímu prochlazování stropní konstrukce v 1NP. Nutno dořešit.

Doporučení k zjištěným závadám : provést důkladnou kontrolu půdního prostoru se zaměřením na možnost promrzání a dle potřeby doplnit izolaci střešního pláště popř. stropu nad 1NP. Stropní kryt schodiště doporučuji vyměnit za nový, izolovaný. U oken a dveří provést neprodleně obnovu povrchových nátěrů vhodnou nátěrovou hmotou (např. od fy TIKKURILA Finland) a výměnu stávajících skleněných výplní za izolační (např. DITHERM). Mezi křídla oken doplnit těsnění tak, aby nedocházelo k pronikání studeného vzduchu do meziprostoru skel a následné kondenzaci.

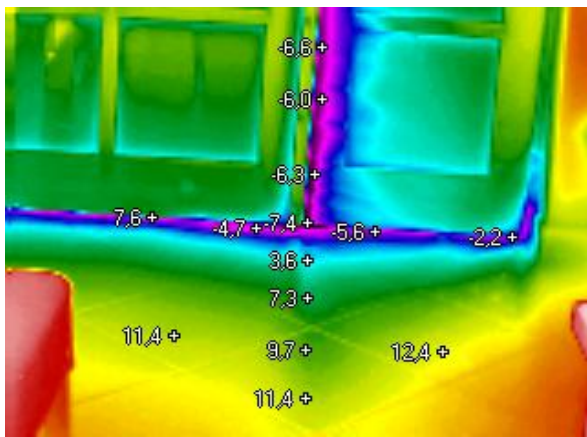
IR20100308_0150.is2

Detail osazení dveří k podlahu.

Ze snímku je patrné, že nebylo řešeno tepelně izolační provedení usazení rámu dveří na podlahu a dochází k intenzivnímu prochlazování okraje podlahové plochy.

Dveřní křídla nemají žádnou izolaci proti pronikání venkovního vzduchu a v místě styku křidel je viditelný otvor do venkovního prostoru. Spodní část křidel nemá těsnící lištu.

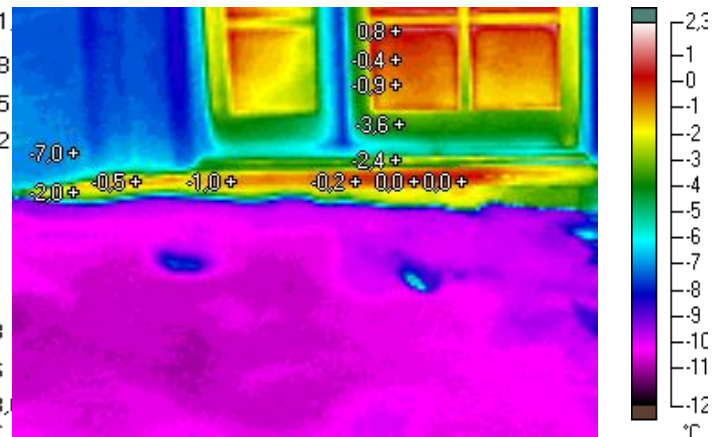
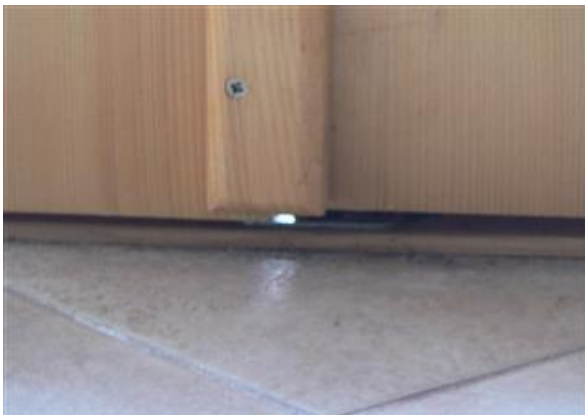
IR20100308_0145.is2

Detail prostupu přes nedostatečně izolovanou podlahu vybíhající ve schůdek.
