Realizace reflexních tepelných izolací v ČR na rodinných domech

„Vzorový dům“ č. 1 – Kojetice

„Vzorový dům“ č. 2 – Žacléř

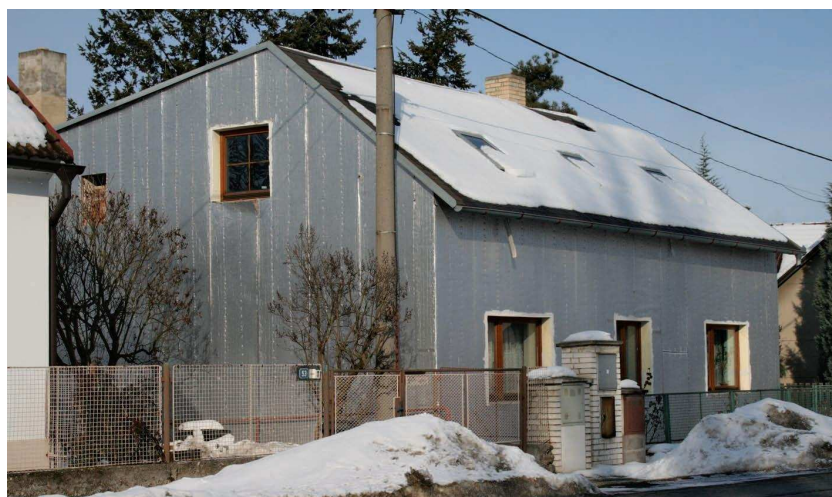
Když jsme přijeli na místo, bylo to jednoho velmi mrazivého dne na začátku letošního února, museli jsme Liboru Menhartovi dát za pravdu. Reflexní opláštění sice už nebylo typicky trpytně lesklé, jako u nových materiálů, ale jinak bylo velmi zachovalé včetně spojovacích pásek. Ukazuje to doprovodný obr. 1.

Obr. 1: Dům v Kojeticích. Reflexní tepelněizolační fólie, která je výrobcem určena pro vnitřní použití, je umístěna na venkovní straně a proti všem pravidlům je nechráněná fasádní předstěnou. Její tepelněizolační účinky jsou citelně oslabeny.

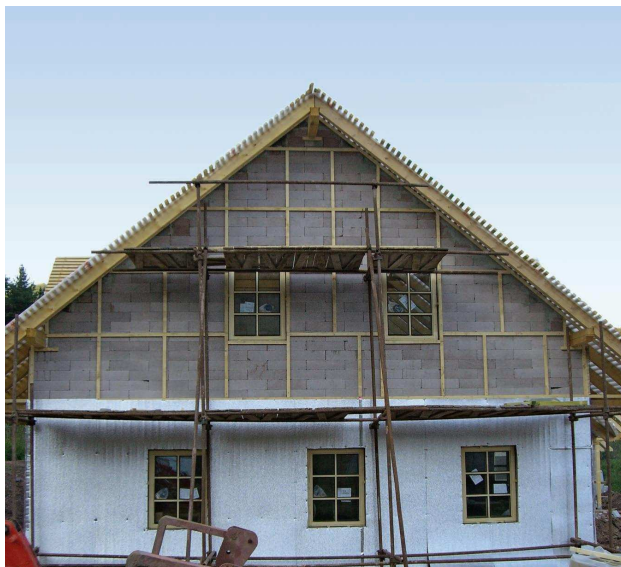
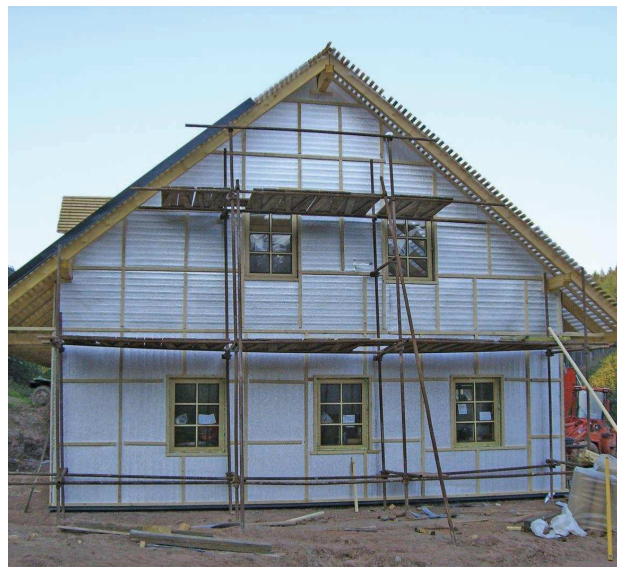
Při správném návrhu a provedení může součinitel prostupu tepla dosáhnout hodnoty 0,15 W/(m²K) i lepší (tj. menší). Odhad skutečné hodnoty *U* podle povrchových teplot z termokamery je ≈ 0,25 W/(m²K), což odpovídá asi 15 cm fasádního polystyrénu.

Použitá tepelně reflexní izolace byla aplikována v celistvých páslech 25 m a tloušťce 12 mm, oboustranně krytých Al folií. Jednotlivé pásy jsou ve spojích oboustranně přelepeny izolačně fixační páskou a tvoří tak jednotlou krycí izolační plochu.

Provedeným měřením bylo prokázáno, že obvodový plášť s použitou reflexní tepelnou izolací „HAASOVA-MENHART®“ nevykazuje zjevné tepelné prostupy nebo tepelné mosty. Tento materiál byl použit pouze pro izolaci svislých obvodových stěn, nebyl použit ve střešní konstrukci ani vnitřních prostorech. Jednotlivé detailní snímky pláště budovy ukazují tepelné hodnoty povrchu stavebních konstrukcí při okolní teplotě -11 °C. Měření bylo provedeno termokamerou FLUKE Ti35. □

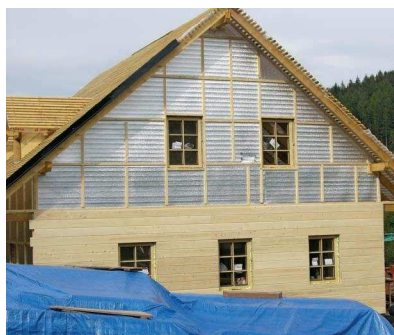
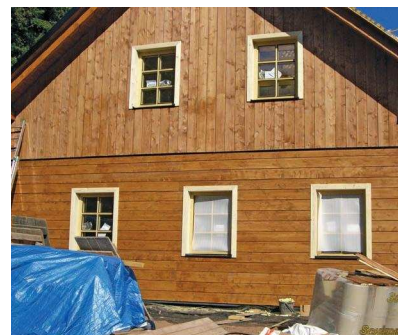
Zateplování rodinného domu v Žaclěří

Předmět našeho zájmu, tepelně reflexní izolační fólie, je umístěna pouze v obvodové stěně a sice na vnější straně skořepinového zdiva. Jak ukazuje obrazová dokumentace, fólie je ukotvena na dřevěném roštu tak, aby mezi reflexním povrchem po obou stranách fólie, jak na straně přilehlé ke zdi, tak k fasádnímu záklopu, vznikla vzduchová mezera. Její tloušťka – cca kolem 5 cm – přesně stanoví projekt.

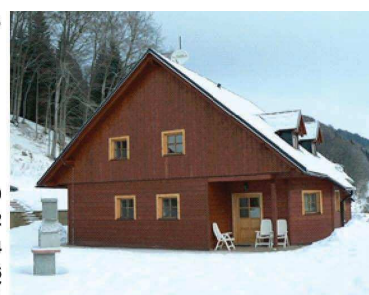
Komentář INFRAMET: (8.3.2010 6:57) Tepelné prostupy jsou patrné v půdním prostoru na rozhraní střešní konstrukce a svislé stěny a místě vetknutí stropní konstrukce nad 1NP. Výrazný tepelný únik přes okna a skleněné výplně.
